## Koła aluminiowo-gumowe fi 250 mm w obudowie skrętnej spawanej - opona czarna

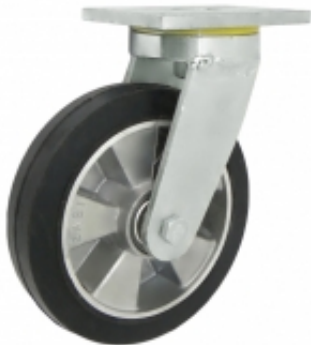
Obudowa skrętna koła aluminiowo-gumowego ma bardzo mocną i solidną konstrukcję spawaną. Koła w tej obudowie osadzone są na tulejce i montowane z kielichem obudowy za pomocą śruby i nakrętki. Obudowa posiada podstawę mocującą z łożyskiem oporowym wzdłużnym, zabezpieczonym uszczelniaczem tworzywowym, chroniącym kulki łożyska, wypełnione długotrwałym smarem. Widelec obrotowy zawiera łożysko oporowe skośne, a całość połączona jest śrubą z nakrętką, która zabezpieczona jest specjalnym klejem beztlenowym.

Koła aluminiowo-gumowe charakteryzują się dużą wytrzymałością na obciążenia, odpornością na zużycie i korozję. Ich korpus to odlew aluminiowy, a opona to pełna guma, dostępna w kolorze czarnym i szarym - nie brudzącym posadzki. Twardość opony koła wynosi 85° Shore'a. W kołach tych zastosowano łożysko kulkowe, osadzone w aluminiowej piaście.
